# 三宅島の火山活動解説資料

(令和5年8月抜粋)

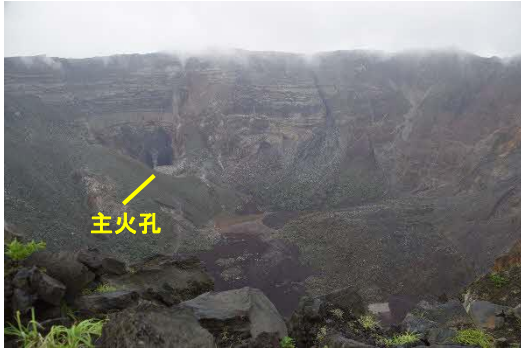
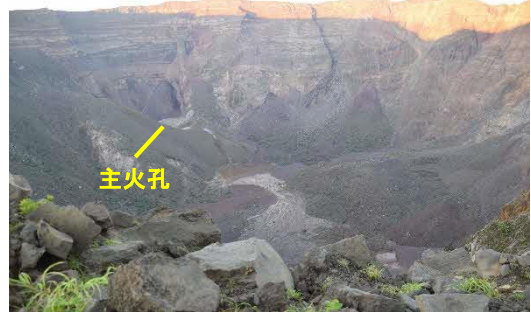
## 山頂火口内の状況(スオウ穴から撮影)

2023年8月18日05時05分

2023年7月18日05時01分

前月と比べて地形等、特段の変化は認められませんでした。

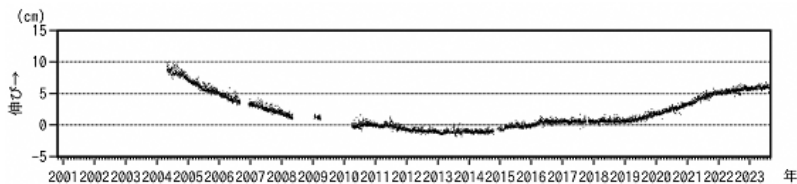
## 村宮牧場南－雄山北東(赤線)

村宮牧場南－雄山北東の基線(赤線)で、2019年4月頃からみられていた山体浅部の膨張を示すと考えられる伸びの傾向は2023年から停滞しています。神着－新瀧池跡の基線(青線)では、2006年頃から山体深部の膨張を示す地殻変動が継続しています。
